Inquadramento generale

L'intervento consiste in un cavalcavia "a via di corsa inferiore" in corten da 42 m di luce circa.

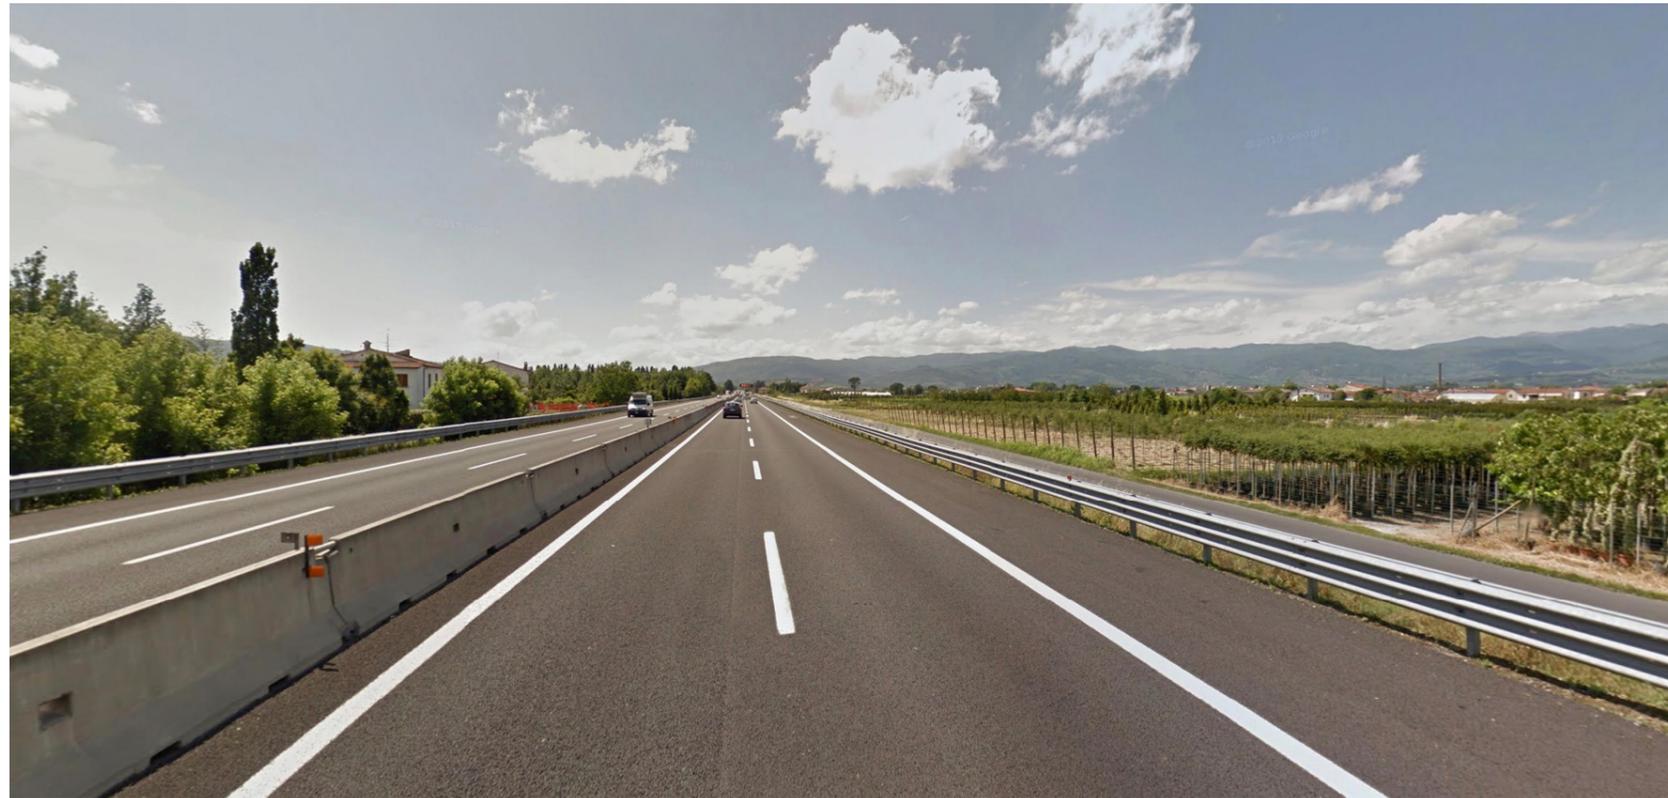
Vista 1, stato ante operam diurno

Il punto di attraversamento coincide con il punto di accesso percettivo a Pistoia e all'area di belvedere sottoposta a vincolo. Pertanto, sul prospetto del cavalcavia nella carreggiata direzione mare, viene riproposto lo skyline di Pistoia con le peculiarità che rimandano alla sua storicità: manufatti antichi e vivai. Questo skyline è riprodotto da una lamiera in corten opportunamente ancorata e distanziata all'anima della trave. La lamiera viene distanziata per consentirne la retroilluminazione notturna (cfr. viste 1 e 2).

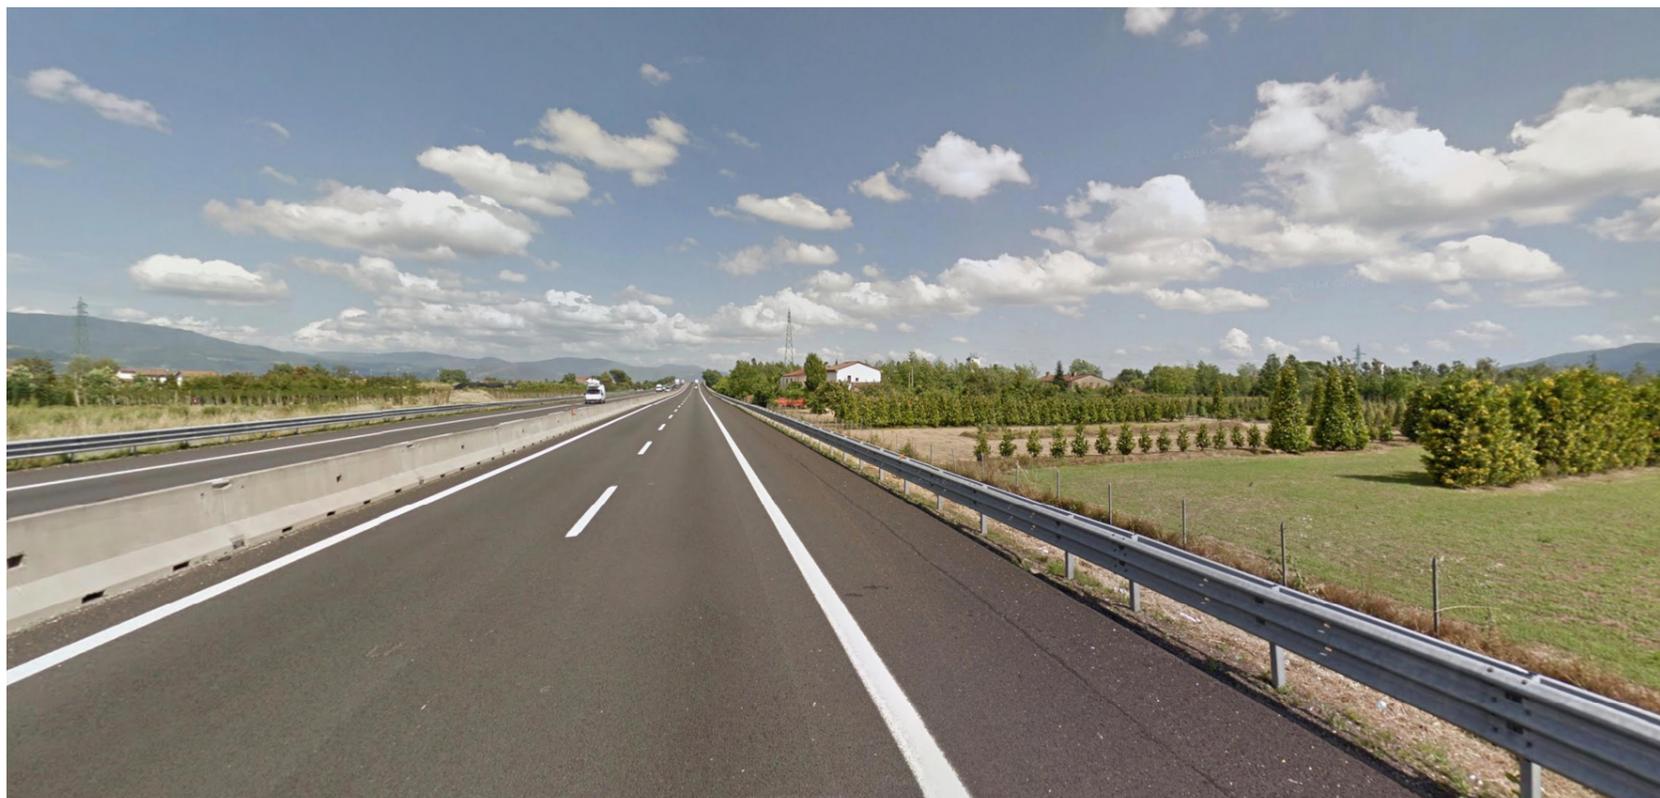
Vista 3, stato ante operam diurno

In direzione Firenze il prospetto mostra invece l'anima della trave in corten (cfr. vista 3).
